凤庆县安石村火把树组斜坡稳定性 评估结果的公示

二、评估任务由来

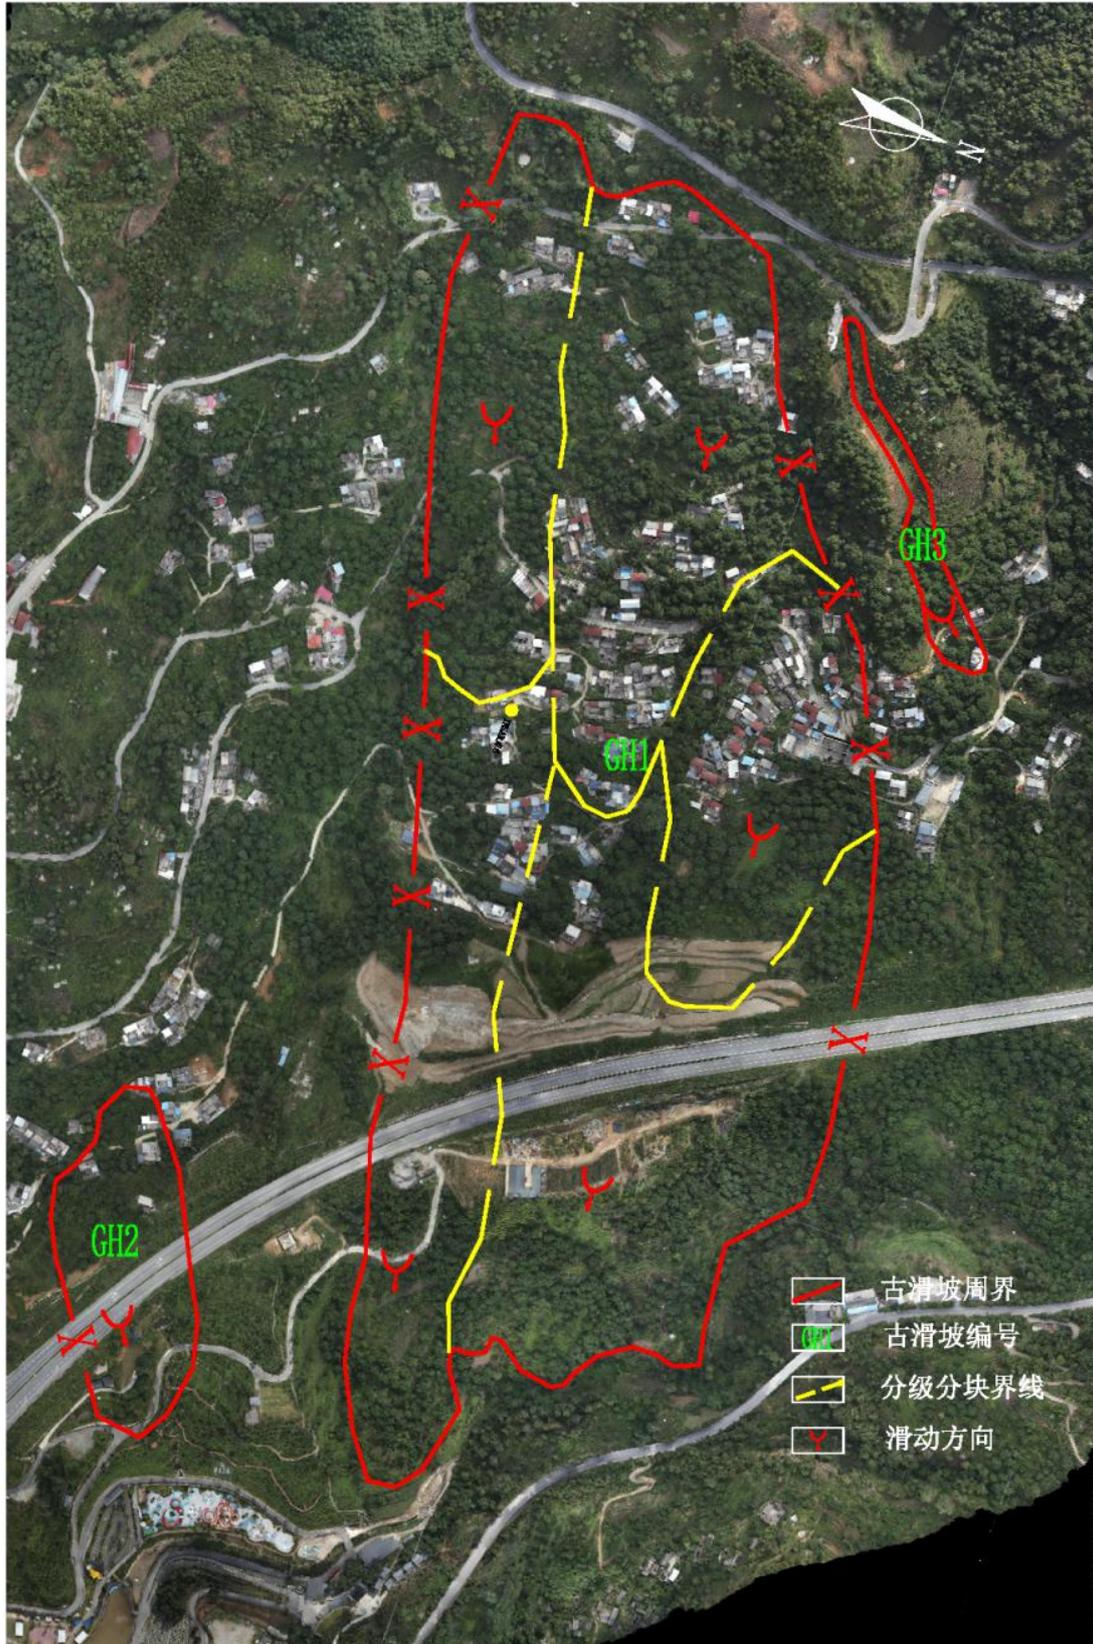
图 4.2-1 评估区古滑坡分区分级图

经各种勘察手段综合揭示，评估区发育三个古滑坡，分别为 GH1、GH2 及 GH3，三个古滑坡经综合分析判断，目前总体均处于稳定状态，局部地区稳定性稍差。

云县至凤庆高速公路从古滑坡 GH1 中下部穿过，工程形式为路堑。2020 年 6 月~9 月，K36+340~K36+745 路堑段开挖在前缘出现临空面后，前缘坡体沿着潜在滑动面发生滑移，中后部岩土体失去了前缘的支撑发生了松脱式滑移，形成了牵引式滑坡，出现向下蠕动等现象。

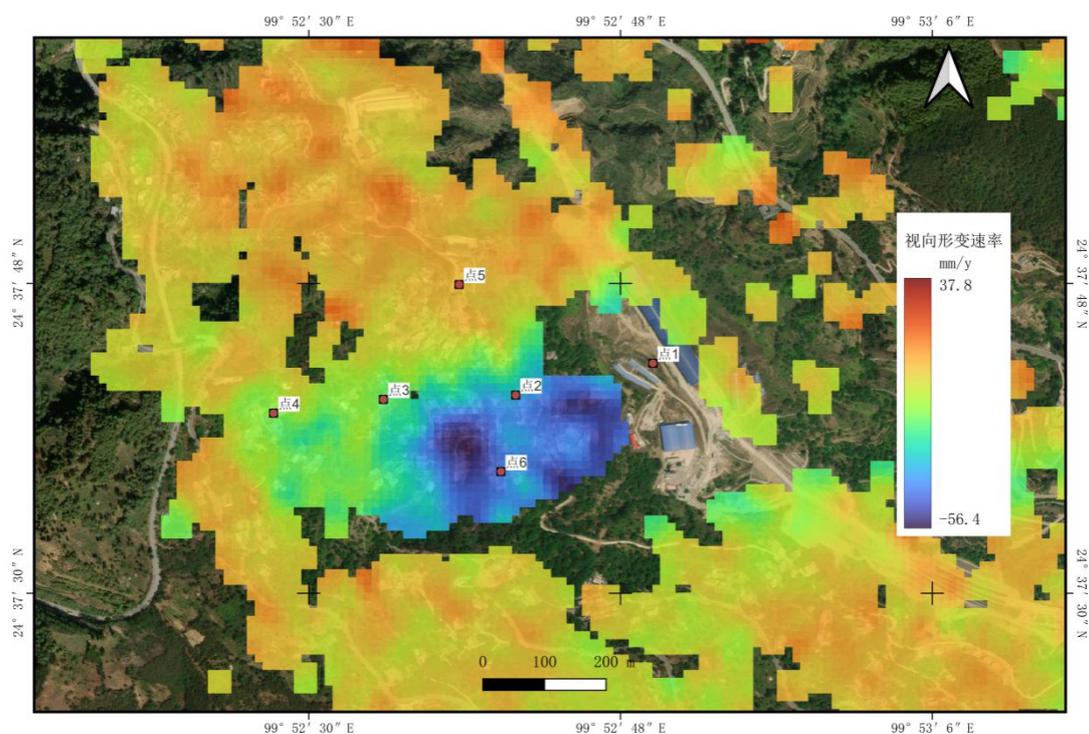
图 4.3-1 2020 年 6 月~2021 年 6 月视向形变速率分布图

经 InSAR 解译资料分析，2019 年开始评估区内地表变形大的区域最先出现在临近云凤高速路堑开挖区域，变形区域较小。2020 年 6 月后，由于受发生滑坡影响，变形区域逐渐扩大，变形最大区域为滑坡的强变形区和牵引变形区域，2020 年 6 月~2021 年 6 月是近年变形速率最大的时期。2021 年 6 月~2022 年 5 月，变形区域逐渐后移，扩散至原先未受滑坡牵引变形影响的区域，但除少数区域外大部分区域的变形速率较小。2023 年 6 月~2024 年 5 月，大部分区域的变形均较小，基本处于稳定状态。

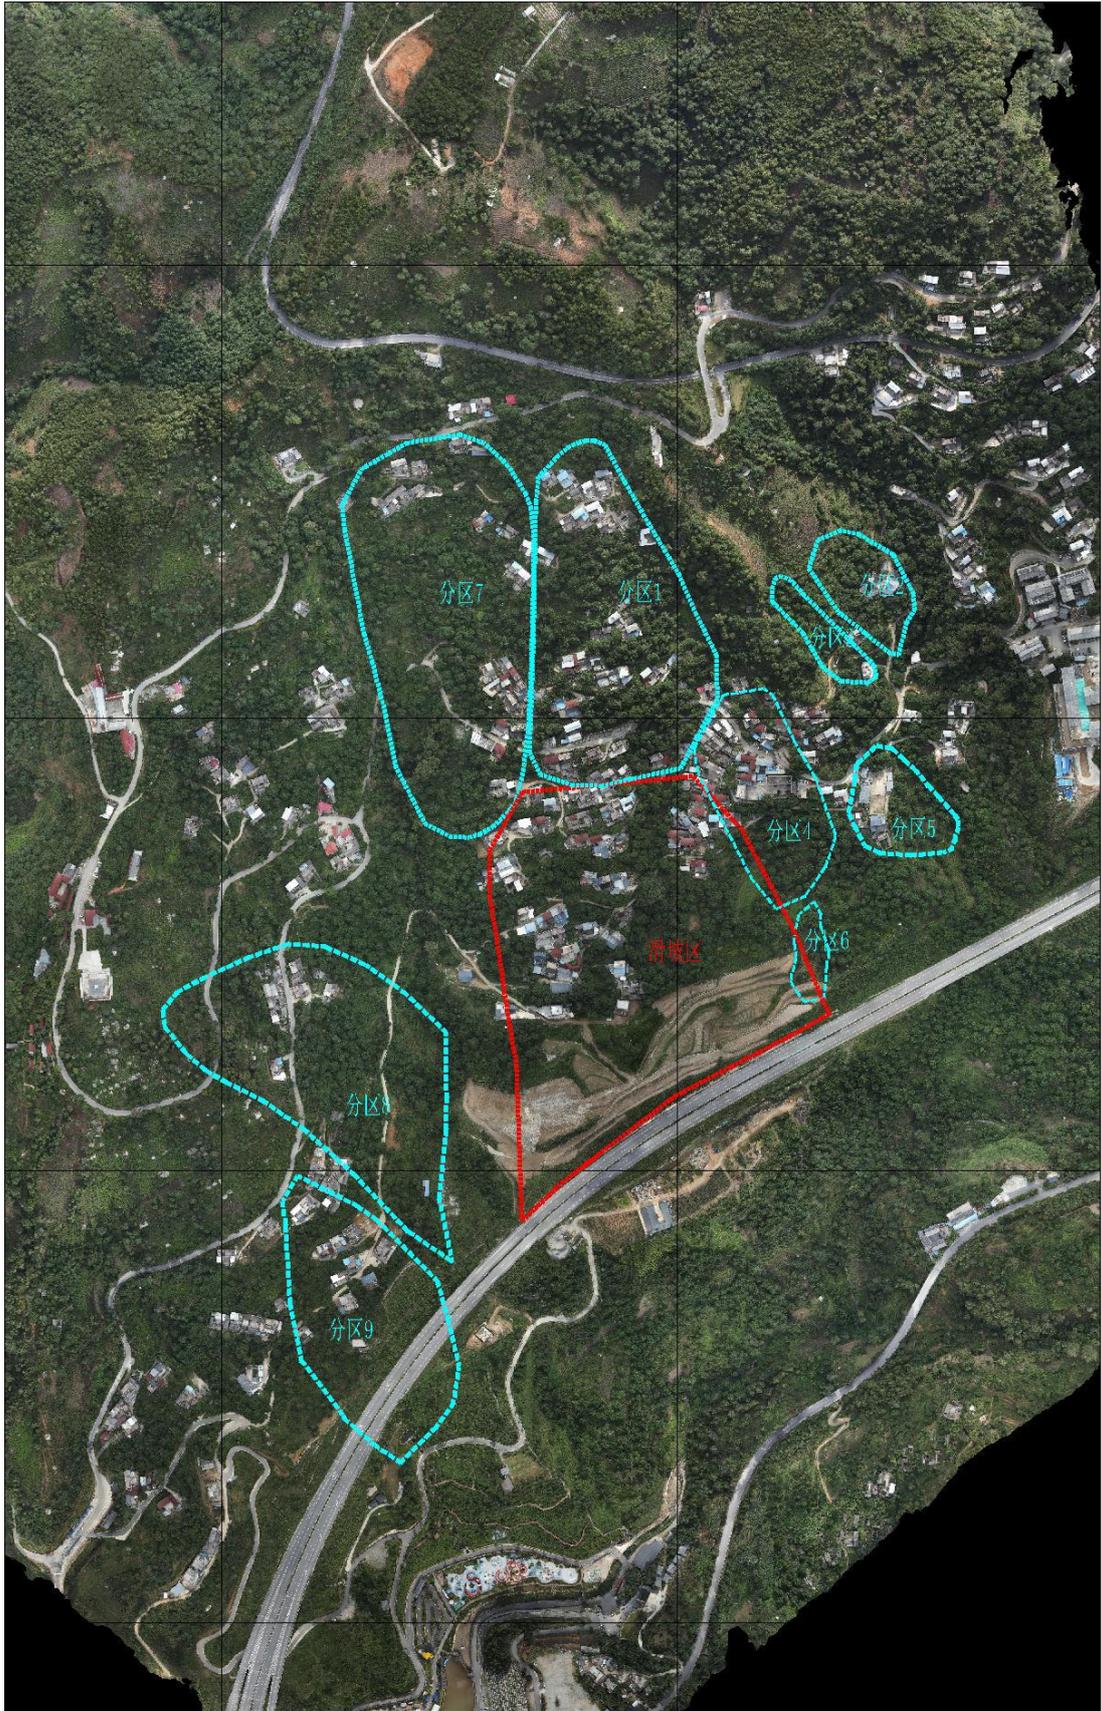
图 4.4-1 评估分区图

经各种勘查手段揭示结果综合分析，评估区属古滑坡发育区域，历史上发生过多期次规模大小不一的崩塌或滑坡，为稳定性脆弱、地质灾害易发区域。受云凤高速公路施工影响，古滑坡 GH1 中部再次

发生滑坡，形成明显变形及存在牵引变形的区域，该区域已通过设置抗滑桩及排水构筑物进行治疗，该区域为已治理滑坡区域，该滑坡主要依据地表变形开裂情况划分。其余区域根据地表、房屋变形特征，地形地质条件，以及参考卫星影像图和 InSAR 解译资料等综合分析，初步判断存在 9 个需评估稳定性的区域（评估分区 1~9），为本次评估工作的重点区域，其余区域现状无变形迹象或变形迹象微弱，且从自身地质条件分析发生滑坡的可能性小，属相对稳定区域。

经各种勘查手段揭示结果综合分析，评估区发育已治理滑坡区域及 9 个需评估稳定性的分区，该 10 个区域为本次评估工作的重点区域，其余区域现状无变形迹象或变形微弱，且从自身地质条件分析发生滑坡的可能性小，视为相对稳定区域。

评估分区 2 天然工况下为基本稳定~稳定状态，该斜坡中上部由于坡度较陡，加上人工开挖裸露等，在暴雨或地震的影响下易发生溜坍。

评估分区 5 天然工况下为基本稳定~稳定状态，养老活动中心前缘斜坡边缘浆砌片石挡墙区域稳定性差，在地震或极端暴雨情况下发生坍滑的可能性大。

评估分区 6 天然工况天然工况下为基本稳定~稳定状态，坡面下部因高速路施工坡脚开挖，坡面临空，临空区域在极端暴雨或地震情况下发生坍滑的可能性大。

(1) 建议应首先对整个评估区，尤其是已治理滑坡区及 9 个评估分区应建立系统的、完整的监测预警系统，长期跟踪、分析评估区斜坡稳定性变化情况。

(3) 评估区天然工况下处于基本稳定~稳定状态，但是在极端暴雨或地震等天灾情况下，局部区域存在安全系数储备不足或失稳的风险，可根据情况分批分期进行治理。

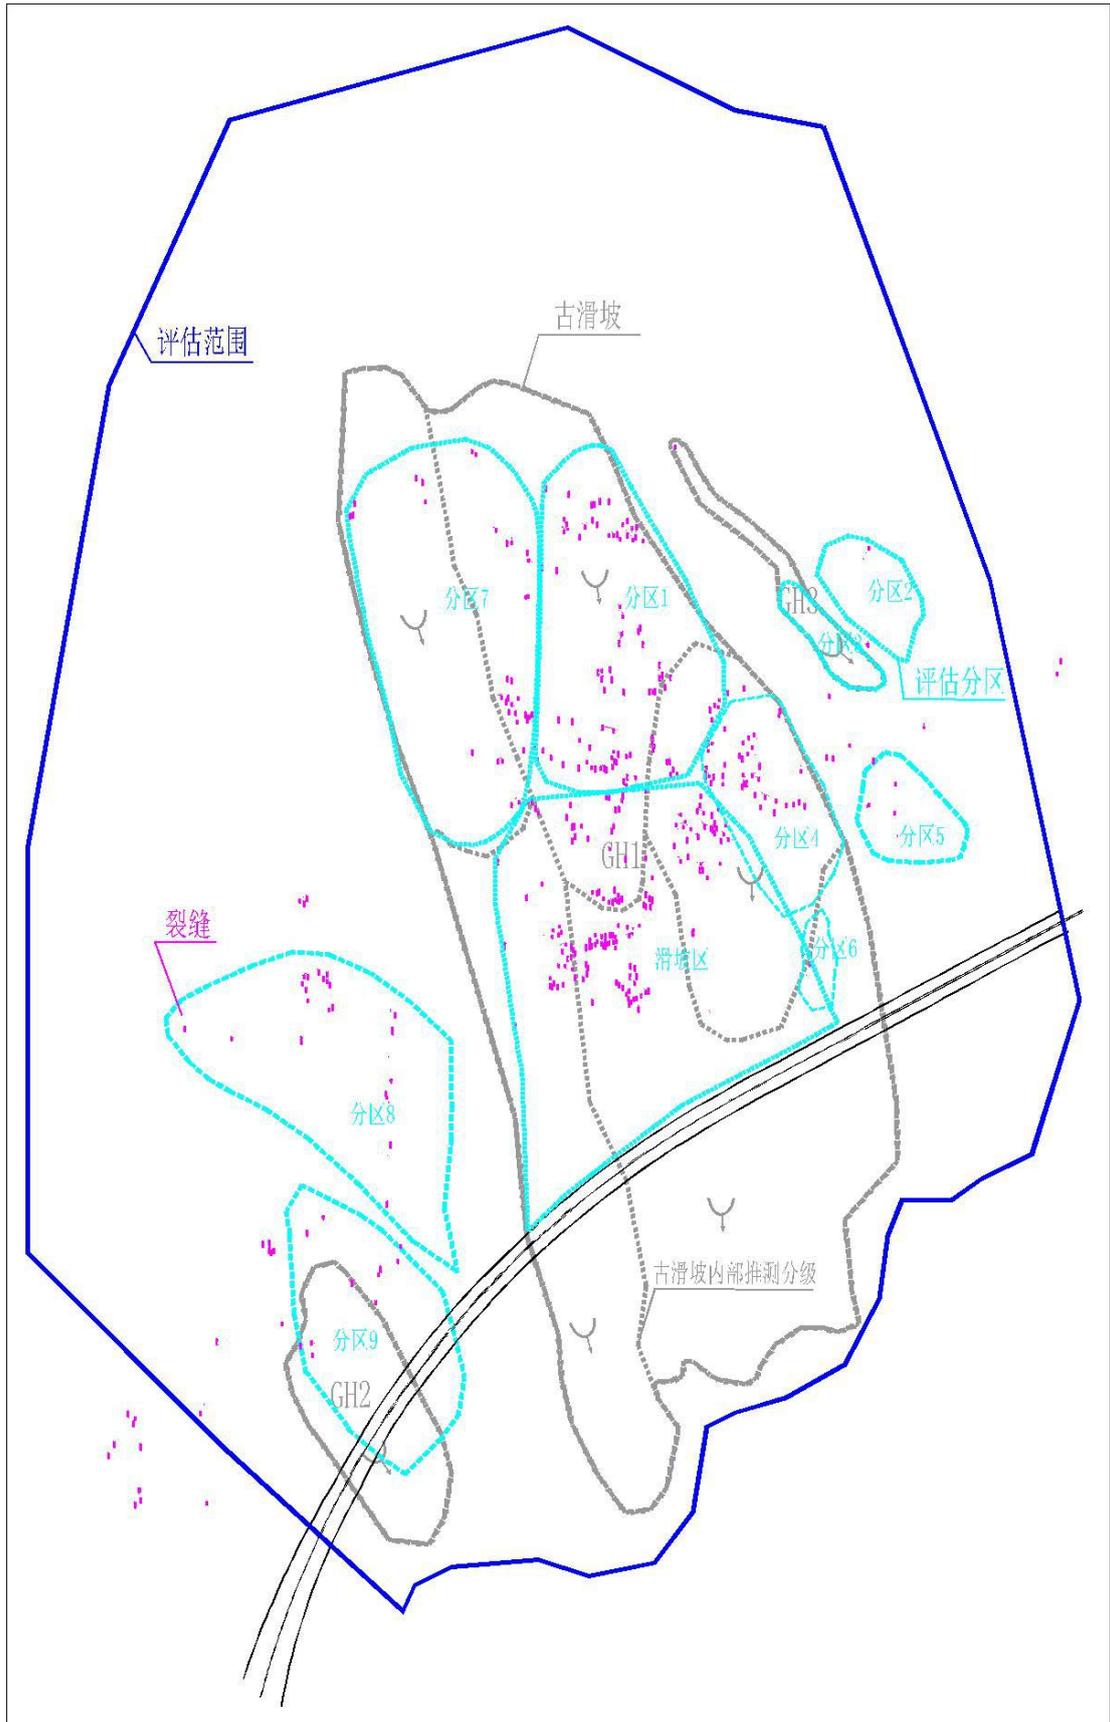
图 4.4-2 评估分区与古滑坡、裂缝的平面分布关系图

(1) 评估区内大部分区域属于古滑坡发育区域，浅部地层自稳性较差，属滑坡易发区域，自身脆弱的地质条件易被扰动，是近年房屋和地表出现裂缝及变形的主要内因。

(2) 2020年1月~9月云凤高速公路路堑开挖及集中降雨诱发路堑上方部分地段形成滑坡，发生整体变形，导致强变形区、弱变形区、变形影响区范围内斜坡体被牵引蠕动，是这段时期房屋和地表出现裂缝及变形的最主要外因。2021年1月至7月滑坡处置工程施工期间，因滑坡的牵引变形仍向外缓慢发展，且桩孔开挖施工对自然斜坡体有一定的扰动，是这段时期新增裂缝及变形或原有裂缝及变形继续发展的最主要外因。
