凤庆县安石村火把树组斜坡稳定性 评估结果的公示

二、评估任务由来

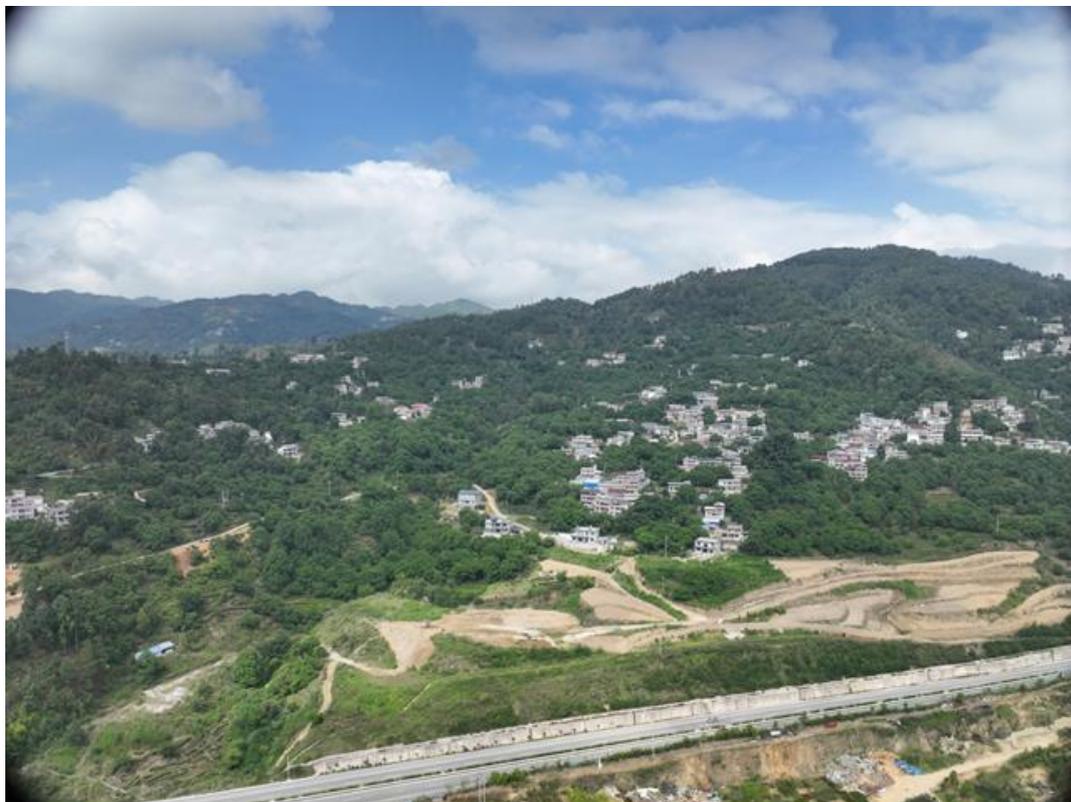
图 4.1-1 评估区地貌照片

评估区位于云南省凤庆县凤山镇安石村，交通便利；属干湿季分明的亚热带季风气候，降雨集中且多暴雨；区域水系属澜沧江水系二级支流迎春河流域。评估区属构造剥蚀中山地貌，地处斜坡地形，地形总体呈南西高，北东低，坡向北东，自然坡度 $13^{\circ} \sim 32^{\circ}$ 左右，局部较陡，平均坡度 22° ，地面高程为 1730~2100m，最大相对高差为 370m，其地形地貌条件属复杂。评估区上覆第四系全新统人工填土 (Q_4^{ml})，滑坡堆积层 (Q_4^{del}) 及坡残积 (Q_4^{dl+el}) 层黏性土、砾砂及块石土，下伏基岩为燕山期花岗岩 (γ_5^2)，风化层较厚，发育多其次的滑坡或崩塌，岩土体结构较复杂，不均匀性突出，工程性质较差。评估区区域地质构造较复杂，场地 10km 范围内无全新世活动断裂，地震动峰值加速度为 0.15g，地震基本烈度为 VII 度，区域地壳稳定性属次不稳定区，区域地质背景复杂程度为中等。评估区为一自然斜坡，地表发育季节性冲沟，地下水为第四系松散岩类孔隙水及基岩裂隙水，富水性中等，地下水位较浅，坡底的迎春河为评估区的排泄基准面，水文地质条件中等复杂。评估区建筑物密集，主要人类工

综上所述，评估区地形地貌和地质环境条件总体为复杂。
